27.
KAZI SONUÇLARI
TOPLANTISI
1. CİLT

DIE ARBEITEN IN PRIENE IM JAHRE 2004

2004 YILI PRIENE ÇALIŞMALARI

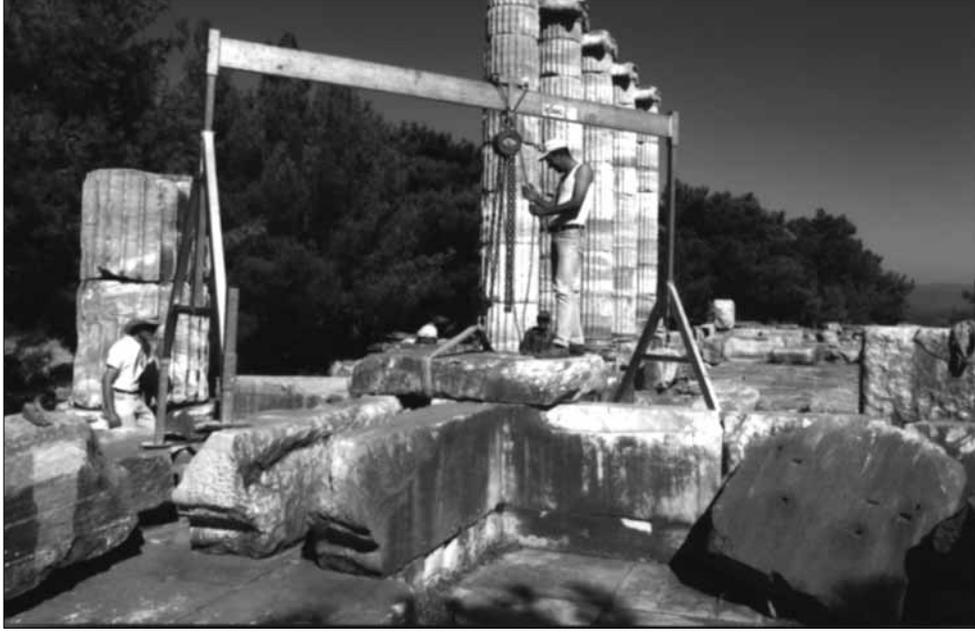
Abb. 1 Restaurierungsarbeiten an der Cellamauer des Athenatempels
Resim 1: Athena Tapınağı'nın *cella* duvarında yürütülen onarım çalışmaları

Ein Schwerpunkt der Restaurierungsarbeiten lag im Athenaheiligtum. Neben Reparaturen von im Winter aufgetretenen Schäden wurden vor allem die in den Vorjahren begonnenen Arbeiten zur Neuordnung und Zusammenfügung von Architekturteilen des Tempels fortgesetzt. So wurde der augusteische Inschriftenarchitrav der Ostfassade soweit vorhanden vollständig zusammengesetzt und die westliche und die nördliche Cellamauer weiter erhöht (Abb. 1) .

Onarım çalışmalarında Athena Kutsal Alanı'na ağırlık verilmiştir. Kış mevsiminde meydana gelen hasarların onarımının yanı sıra, yapının mimarî parçalarının bir araya getirilmesi ve düzenlenmesine devam edilmiştir. Böylelikle binanın doğu cephesinde yer alan Augustus Dönemine tarihlenen yazıtlı arşitrav mümkün olduğu oranda tamamlanarak, batı ve kuzey *cella* duvarlarının yükseltilmesine devam edilmiştir (Resim: 1).

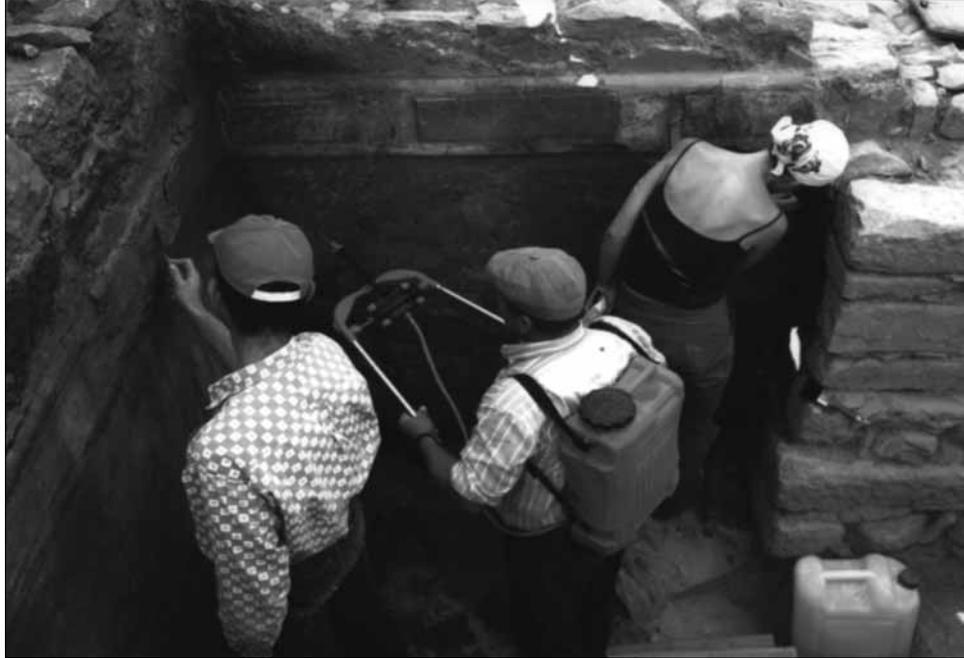
Abb. 2 Reinigung und Sicherung bemalten Wandputzes in der Insula E 5
Resim 2: E 5 insulasında bezemeli duvar sıvasının temizleme ve sağlamlaştırma çalışmaları

Mehrere Flächen mit farbigem Wandputz wurden in den Grabungsarealen D 2 und E 5 gereinigt und gesichert (Abb. 2).

D 2 ve E 5 kazı alanlarında bulunan birden fazla ve renkli sıvayla kaplı duvar yüzeyleri temizlenerek sağlanmıştır (Resim: 2).

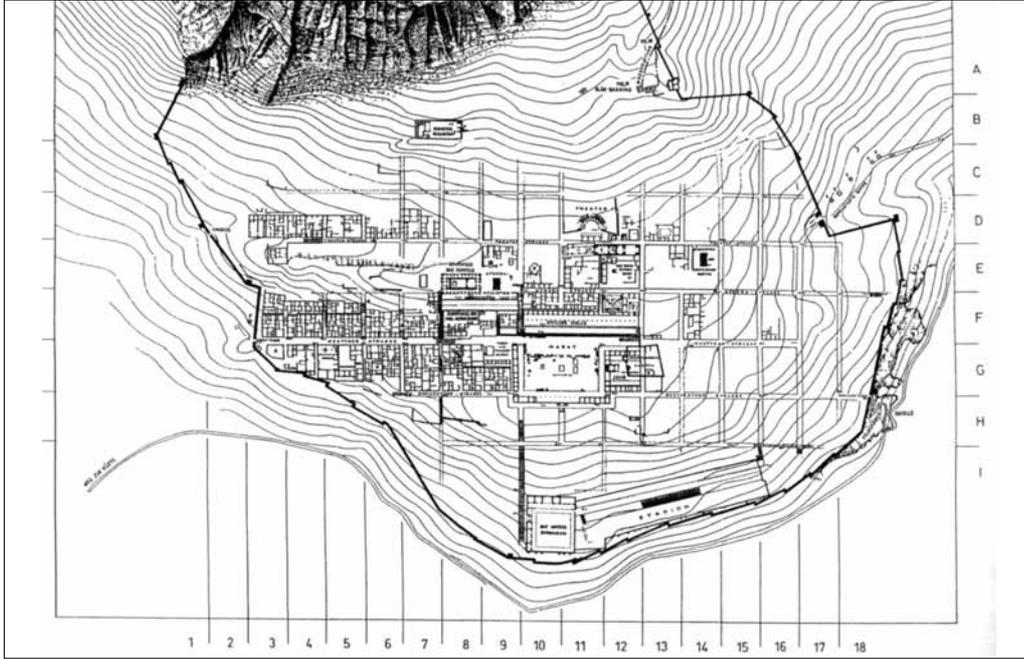
Abb. 3 Lage der Grabungsareale im Stadtgebiet
 Resim 3: Antik şehirde bulunan açmaların durumu

Die Grabungen beschränkten sich programmgemäß wiederum auf das nordwestliche Stadtviertel (Abb. 3).

Kazı programı çerçevesinde, çalışmalar şehrin kuzeybatı kesimiyle sınırlandırılmıştır (Resim: 3). Geçtiğimiz kampanyalarda D 2 *insulasında* yaklaşık olarak M.Ö. 200 yılında inşa edilen ve M.Ö. 2. yüzyılın sonlarına tarihlenen masif yıkım tabakası ile birlikte çok sayıda buluntu veren konut yapısının çeşitli mekânları kazılmıştır. Çalışmaların tümü bu yıkım tabakasında yoğunlaştığı için, tüm yapının ana planı henüz araştırılmamıştır. Bu yıl kazı çalışmaları bu mekânların sadece iki noktasında devam etmiş ve yapının planı, araştırılan alanda yapılan yüzey temizliğiyle tamamen ortaya çıkarılmıştır (Resim: 4). Yapı iki konut parselini kaplamaktadır, ancak yapı, parsel ölçü ve doğrultularında, orijinal parsel ayırımına sadık kalınmamıştır. Yapının ana planı Priene’de bulunan *prostas* yapıların alışılmış şemasına uygundur, ancak birden fazla mekânlarla genişletilmiştir.

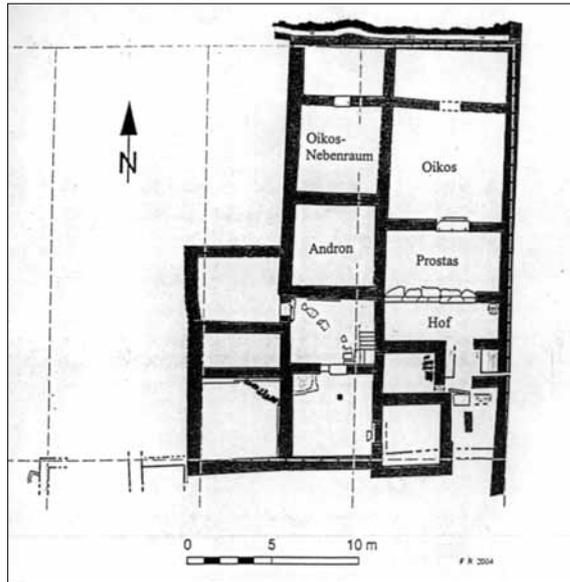
Abb. 4: Insula D 2: Schematischer Plan des
 hellenistischen Hauses
 Resim 4: *Insula* D 2: Hellenistik konut yapısının
 şematik planı

Von der Prosta, die offenbar nur eine Säule aufwies, gelangte man nach Norden in den Oikos und nach Westen in den Andron und den Oikosnebenraum. Nördlich davon befinden sich zwei weitere quergelagerte Räume. Der Eingang in das Haus lag im Westen. Südlich davon schließt sich eine weitere, größtenteils schon den vergangenen Kampagnen ergrabene Vierraumgruppe an, deren einer Raum erhebliche Reste von Wandstück bewahrt hat, der gereinigt und gefestigt wurde (Abb. 5). Das Gebäude war im Laufe seiner mehr als anderthalb Jahrhunderte dauernden Geschichte von verschiedenen Umbaumaßnahmen betroffen. So wurde z. B. der Eingang an der Westseite weiter nach außen verschoben, und die repräsentativ mit bemaltem Wandstück ausgestatteten Räume im Süden, die im Grundriß an eine Dreiraumgruppe mit zentraler Exedra erinnern, wurden später offenbar als Vorratsräume oder dergleichen benutzt.

Önünde sadece bir sütunu bulunan prostastan kuzey yönünde *oikosa*, batı yönünde *andron* ve *oikosa* ait yan mekâna ulaşılmaktadır. Bunların kuzeyinde uzunlamasına yerleştirilmiş iki mekân bulunmaktadır. Yapıya giriş batı yönünden sağlanmaktadır. Büyük bir bölümü geçmiş kampanyalarda kazılan dört odalı mekân grubu bu yapının güney bitişiğindedir. Bu odalardan bir tanesi stukkolu duvar parçası içermektedir. Bu parça temizlenmiş ve sağlamlaştırılmıştır (Resim: 5). Bu bina yaklaşık 150 yıl içerisinde çeşitli yapı değişikliği geçirmiştir. Örneğin batı girişi dışarıya, stukko ile bezenmiş gösterişli mekânlar ise güneye doğru kaydırılmıştır. Ana planda üç mekânlı merkezi bir *eksedrayı* anımsatan bu mekânlar daha sonra tahıl deposu ve benzeri işlevli kullanılmıştır.

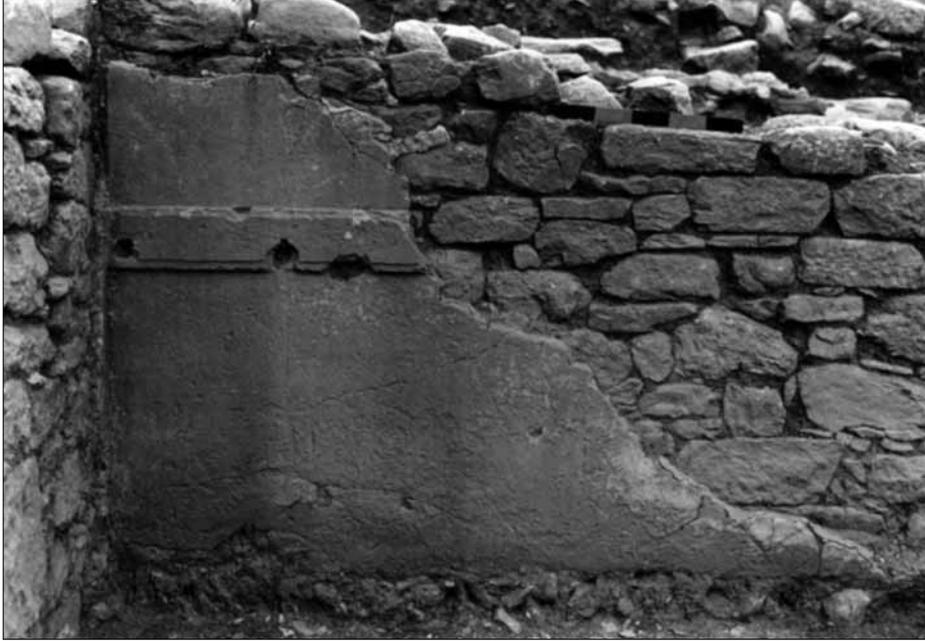
Abb. 5 Insula D 2: Hellenistischer Wandputz
Resim 5: Insula D 2: Hellenistik Döneme ait duvar sıvası

Die in weniger großem Umfang erhaltenen Wandputzreste in der Insula D 2 entsprechen im System denen aus der Insula E 5.

D 2 *insulasında* az miktarda ele geçirilen sıva kalıntıları E 5 *insulasındakilerle* bezeme sistemi bakımından paralellik göstermektedir.

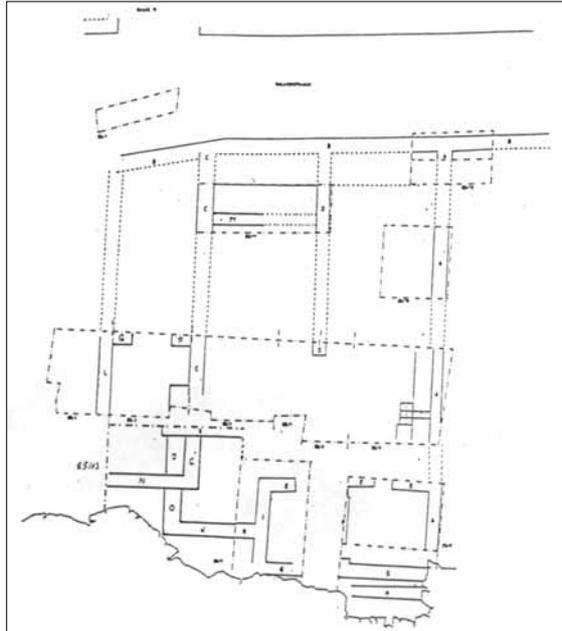
Abb. 6 Insula E 5: Schematischer Grundriß des hellenistischen Gebäudes
Resim 6: Insula E 5: Hellenistik yapının şematik planı

In der Insula E 5 konnten unter der Leitung von E. Winter der Grundriß und die Baugeschichte des in den Grabungen der vergangenen Kampagnen festgestellten Gebäudes weiter geklärt werden (Abb. 6). In seiner Mitte befand sich ein kleiner gepflasterter Hof, im Süden und Südosten drei nach Norden geöffnete Räume, die zumindest teilweise als Triklinien gedient haben werden. Es lassen sich zwei hellenistische Bauphasen erkennen. In der ersten führte der Eingang von der westlich des Gebäudes gelegenen Gasse auf den Hof. Er wurde später zugesetzt und verlegt. Im südwestlichen Eckraum wurde an den Wänden gut erhaltener Wandputz festgestellt, der in die erste Bauphase gehört. Er wurde gereinigt, gefestigt und abgedeckt.

E 5 *insulasında* geçtiğimiz yıllarda E. Winter tarafından yürütülen çalışmalarda tespit edilen yapının planı ile yapının mimarî tarihinin açıklığa kavuşturulmasına devam edilmiştir (Resim: 6). Yapının orta bölümünde flaster zeminli avlu bulunmakta, güney ve güneydoğusunda kuzey yönüne açılan ve en azından bir süre için *triclinium* olarak kullanılan üç mekân yer almaktadır. Yapıda Hellenistik Döneme ait iki yapı evresi gözlenmektedir. İlk evrede giriş, yapının batısındaki dar sokaktan avluya ulaşılmasını sağlıyordu. Bu girişin yeri daha sonra değiştirilmiştir. Güneybatı köşesinde bulunan mekânın duvarlarında iyi korunagelmüş ve ilk yapı evresine ait siva kalıntıları tespit edilmiştir. Bu duvar temizlenip sağlamlaştırılmış ve kapatılmıştır.

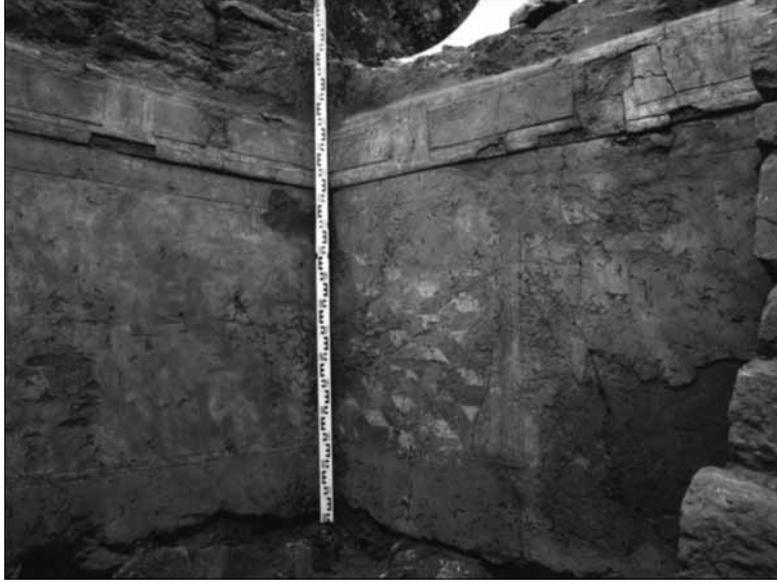
Abb. 7 Insula E 5: Bemalter hellenistischer Wandputz
Resim 7: Insula E 5: Hellenistik Döneme ait bezemeli duvar sıvası

Das Dekorationssystem ist nunmehr in seiner unteren Hälfte recht gut bekannt (Abb. 7). An den Wänden ist der Stuck bis zu ca. 170 cm Höhe erhalten, d. h. Sockelzone, Orthostatenzone und Deckschicht. Die Orthostatenzone besteht aus quadratischen Feldern von etwa 85 x 85 cm Seitenlänge. Diese Felder sind abwechselnd mit einem perspektivischen Würfeldekor bzw. mit einer Imitation unregelmäßig gemusterten Marmors verziert. Über den quadratischen Feldern folgt eine Rahmenleiste, darüber die Deckschicht, deren flache Quader das einzige plastisch gebildete Element der erhaltenen Wanddekoration darstellen. Die erhaltene Quaderschicht hat eine Höhe von ca. 25 cm, die Quader weisen in Bemalung eine äh-

liche Imitation farbiger Steine auf wie sie in der Orthostatenzone vorkommt. Der obere Teil des Wandaufbaus fehlt.

Das Dekorationssystem ließe sich in der Kombination aus gemalten und plastischen Elementen in eine Übergangsphasen zwischen „östlichem 1. Stil“ und „östlichem 2. Stil“ einordnen. Das Fundmaterial läßt nach derzeitigem Forschungsstand aber eine Datierung der zugehörigen Bauphase spätestens ins frühe 2. Jh. v. Chr. vermuten. Es liegt daher nahe, das Verhältnis von plastisch gearbeiteten und gemalten Dekorelementen nicht nur chronologisch zu verstehen, sondern auch als Ergebnis unterschiedlichen Arbeits- und Zeitaufwandes.

Bezeme sistemi hakkındaki bilgiler, duvarın alt yarısına dayanarak oldukça iyi tanınmaktadır (Resim: 7). Duvar stukkosu yaklaşık 170 cm. yüksekliğinde meydana çıkarılmış olup kaide ve orthostat bölümü ile üst tabakayı kapsamaktadır.

Orthostatların bulunduğu alan yaklaşık 85 x 85 cm. ebadına sahip kare şeklinde bloklardan oluşmaktadır. Bu blokların alanları sırayla değişen motiflerle bezenmiştir. Bu motifler, bir dizi halinde perspektifli küp dekorla bezenmiş, bir sonraki dizide ise muntazam desenlere sahip olmayan mermer taklidi oluşturulmuştur. Kare şeklindeki alanların üst sırasını çerçevesiz pervaz ve bunun üzerini söz konusu duvar bezemesinin tek plastik ögesini oluşturan dörtgen şeklinde yassı bloklar takip etmektedir. Ortaya çıkarılan dörtgen bloklar yaklaşık 25 cm. yüksekliğinde olup orthostat alanında görüldüğü gibi, renkli taşların benzer taklidine işaret eden beyaz boya izlerine rastlanmıştır. Duvar parçasının üst kısmı ele geçirilmemiştir.

Orthostat bezeme sistemi, içerdiği renk ve plastik öğeleri bakımından “1. Doğu Stili” ile “2. Doğu Stili” arasındaki geçiş evresine dahil edilebilir. Bugünkü bilgilerimiz dahilinde bezeme, ait olduğu yapı evresine, yani en geç M.Ö. 2. yüzyıla tarihlenebilir. Bu nedenle duvar bezemesindeki plastik işçiliği ve boyalı motifler arasındaki ilişki sadece kronolojik bir nedene bağlı olmayıp ayrıca farklı el işçiliğine de işaret etmekte olabilir.

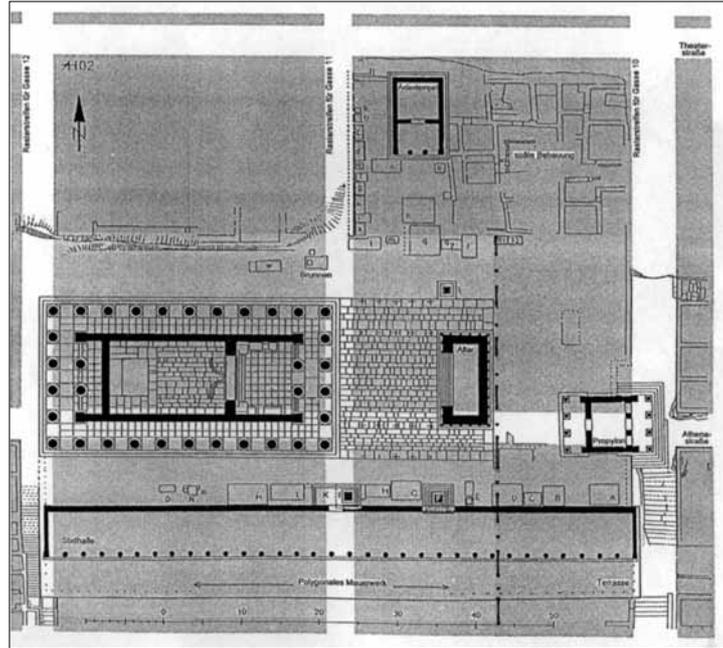
Abb. 8 Plan des Athenaeiligtums mit Angabe der ursprünglichen Ostgrenze des Bezirks (Strich-Punkt-Linie)
Resim 8: Athena Kutsal Alanı'nın bilinen en eski doğu sınırını gösteren plan

Am Athenaheiligtum wurden durch A. Hennemeyer die Bauuntersuchungen fortgesetzt und weitere Erkenntnisse über die Entwicklung des Heiligtums gewonnen. Die bereits in den vergangenen Jahren erarbeitete Phaseneinteilung konnte durch zahlreiche Beobachtungen an den Gebälkstücken der Südhalle, dem Mauerwerk der Stützmauer sowie Untersuchungen an der Treppengasse zwischen „Westtorstraße“ und Athenaheiligtum erhärtet werden. Diese Gasse, die seit der Ausweitung des Heiligtums nach Osten und der damit verbundenen Verlängerung der Terrassenmauer von Süden gegen diese stößt, führte ursprünglich weiter bergauf bis an die frühere Ostgrenze des Bezirks. Diese lag etwa auf der Linie der Ostseite des später errichteten Altars (Abb. 8).

Athena Kutsal Alanı'ndaki mimarî araştırmalar A. Hennemeyer tarafından devam ettirilmiş ve kutsal alanın gelişimi üzerine yeni bilgiler edinilmiştir. Geçtiğimiz kampanyalarda üzerinde durulan kutsal alanın yapı evrelerine ayırma çalışması, güney galerisinin üst yapısına ait mimarî fragmanlar, destek duvarının işçiliği hakkındaki gözlemler ile Batı Kapısı Caddesi ile Athena Kutsal Alanı arasında sürdürülen araştırmalar ağırlık kazanmıştır. Kutsal Alan'ın doğu yönünde genişletilmesi ve buna bağlı olarak güneydeki teras duvarının uzatılması nedeniyle kutsal alan ve teras duvarıyla çakışan merdivenli sokak aslen yokuş yukarı, alanın eski doğu sınırına yöneliktir. Bu sokak daha sonraki bir dönemde inşa edilen sunağın doğu aksındadır (Resim: 8).
