DIE ARBEITEN IN PRIENE IM JAHRE 2012

Wulf RAECK*
Hakan I. MERT
Axel FILGES

1. Restaurierung im Gelände, Ruinenpflege und Sicherungsmaßnahmen

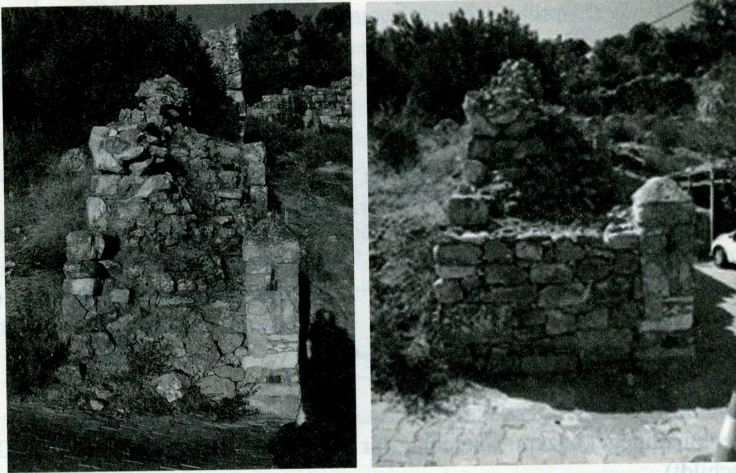
Abb. 4: Eingangsbereich in das Ruinengelände vor und nach Reparaturmaßnahmen
 (W. Ræck – A. Filges)
 Resim 4: Ören yerine giriş kısmının tamirat çalışmalarının önceki ve çalışma sonrasındaki durum (W. Ræck – A. Filges)

1) Im Eingangsbereich wurden ausgebrochene Stellen in der Stadtmauer mit Trockenmauerwerk aus Lesesteinen geschlossen. So bleiben die Unterschiede zwischen antikem Mauerwerk und modernen Reparaturen sichtbar (Abb. 4).

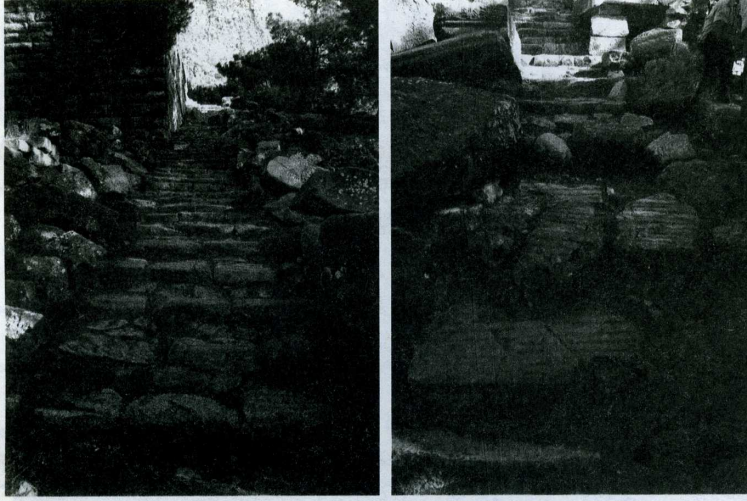
Abb. 5: Treppengasse neben Athenaheiligtum: Vor und nach den Arbeiten zur Verbesserung von Begehbarkeit und Wahrnehmung (A. Filges)

11) Auf der Treppengasse östlich des Athenaheiligtums wurden schadhafte Abschnitte ausgebessert (Abb. 5).

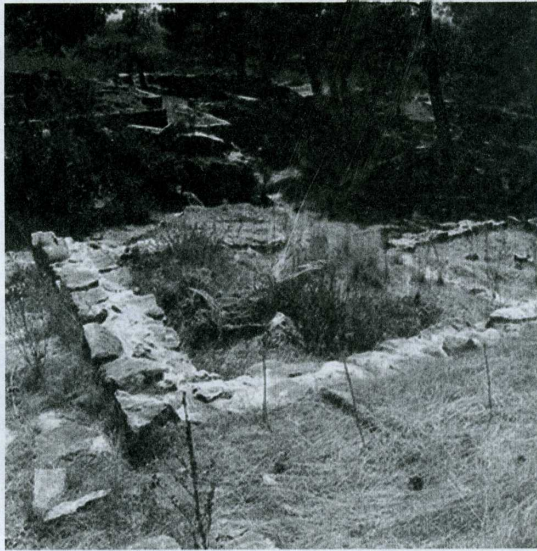
Abb. 6: Sicherungsarbeiten an den Mauerkronen von Wohnhäusern (W. Raeck)

15) Westliche Wohnviertel: Hier wurden die Sicherungsarbeiten an den Mauerkronen der hellenistischen Wohnhäuser fortgesetzt. Seit 2010 werden die Mauerkronen der besonders einsturzgefährdeten Hausmauern der westlichen Wohnviertel durch Aufbringen einer Mischung aus Sand, Sumpfkalk und Weißzement stabilisiert (Abb. 6). In diesem Jahr fanden die Arbeiten in den Insulae F 3 bis F 5 statt. Im Plan

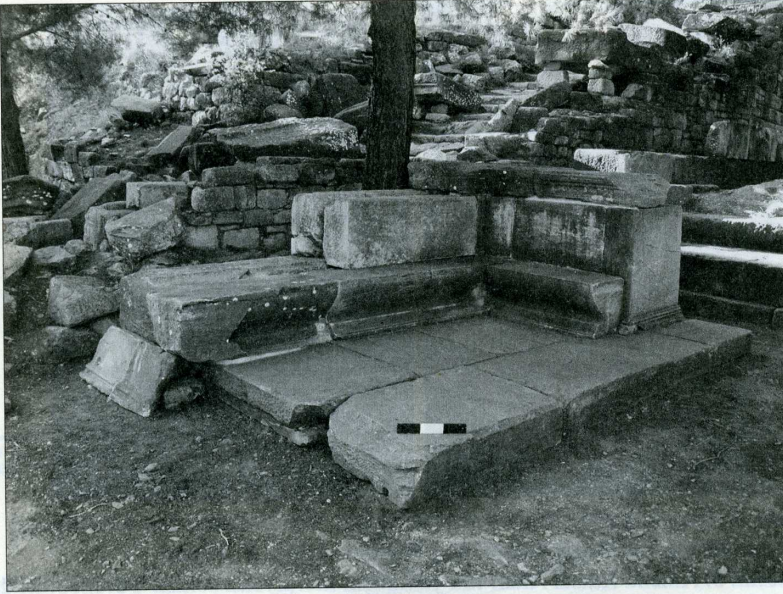
Abb. 7: Agora: Restaurierung von Ehrendenkmälern (W. Raeck)
Resim 7: Agora: Şeref anıtlarının restorasyonu (W. Raeck)

17) Die 2011 begonnenen Vorarbeiten für Maßnahmen zur Konsolidierung, Präsentation und teilweisen Wiederaufrichtung im Nordwesten der Agora sowie des „Vormarktes“, der dieser westlich benachbart ist, wurden fortgesetzt. Dabei wurden 250 Architekturteile identifiziert, teilweise gezeichnet und einige Bauelemente an ihren ursprünglichen Ort versetzt. Dabei gelang es, drei bisher unbekannte Bauteile der Athenopolis-Exedra südlich des Westendes der Nordhalle zu identifizieren und mit ihnen die Exedra weiter zu komplettieren (Abb. 7).

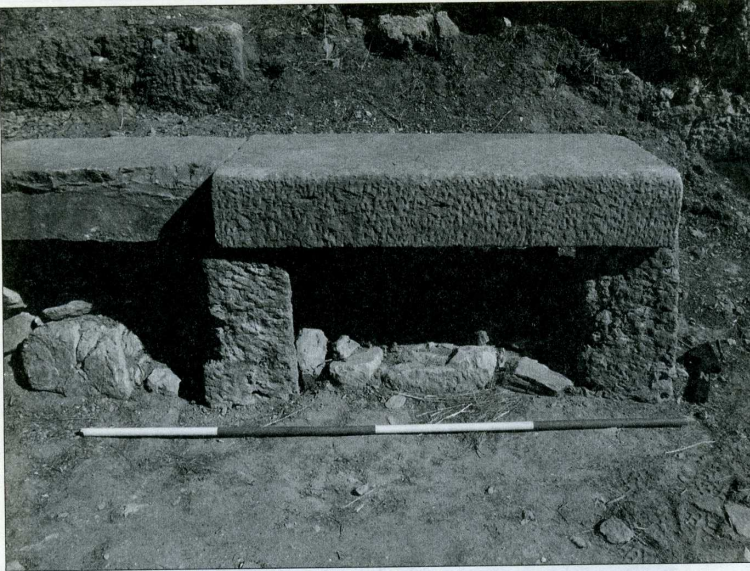
Abb. 8: Vormarkt: Restaurierung von Verkaufstischen (H. Mert)
Resim 8: Pazar önü: Tezgâhların restorasyonu (H. Mert)

Am Vormarkt wurden Vermessungs- und Zeichenarbeiten für eine Bauuntersuchung durch Prof. H. Mert durchgeführt, die die Voraussetzung für eine sachgerechte Konsolidierung und Präsentation der dortigen Architektur bildet. Einige Verkaufstische am Nord- und Ostrand des Platzes wurden wieder zusammengefügt (Abb. 8).

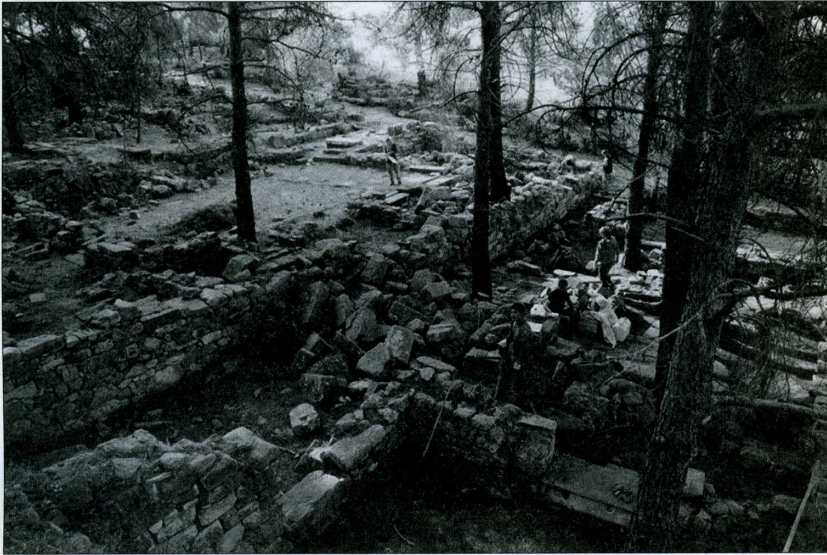
Abb. 9: Übersicht der Surveyarbeiten und Architekturforschungen 2012

Im Rahmen der Neudokumentation der Wohnviertel wurden Desiderate des letzten Jahres in den Insulae G 7, G 8 und G 9 erledigt. Neu aufgenommen wurden die Hausreste südlich der Agora (Insulae F 10 und F 11) sowie das Peristylhaus der Insula D 13 (Abb. 9 Nr. 1). Insgesamt wurden die Mauern von 5 Insulae dabei vollständig dokumentiert (Abb. 10). Die Möglichkeiten, Ergebnisse zur Baugeschichte der Areale zu gewinnen, waren stark eingeschränkt, da keine Sondagen durchgeführt werden durften. Beteiligt waren R. Birkhoff, J. Ulbrich, A. Baermann, Miriam Dietrich.

unmittelbar westlich der Agora begonnen. Der sog. Vormarkt (oder Lebensmittelmarkt) liegt westlich von der Agora auf der Insula G 9 (Abb. 9 Nr. 2). Der Vormarkt wurde von T. Wiegand und H. Schrader in ihrer Publikation aus dem Jahre 1904 kurz beschrieben, aber nie eingehend untersucht. Ziele der aktuellen Arbeiten sind: 1. eine baugeschichtliche Dokumentation der Bauten; 2. Detailaufnahmen einzelner Bauteile; und 3. die Funktion der Bauten zu bestimmen.

Im Bereich des Plateaus am Wasserdepot sowie nördlich und südlich davon wurde ein Geländesurvey durchgeführt, bei dem mehrere Marmorbauglieder festgestellt und dokumentiert wurden (Insulae B-C 11-12; Abb. 9 Nr. 3). Die Untersuchungen ergaben ferner, dass es sich bei der Architektur auf dem Plateau um ein kleines Monument (Altar?) gehandelt haben muss, aber nicht um einen Tempel oder ähnlich großen Bau. Ein Nebenergebnis ist der Nachweis antiker Nutzung auch der sehr steilen Hänge im Norden des Plateaus. Bei dem Survey wurden über 30 zumeist kurze und einschalige Terrassierungsmauern nachgewiesen, die nur die Funktion einer jeweils kleinräumigen Geländebefestigung besessen haben können. Hier ist vielleicht an die Anpflanzung von Olivenbäumen zu denken.

sich auf das Zeichnen von Steinplänen dreier Türme auf der Teloneia, die Ergänzung der Photodokumentation der Befestigungsanlage, sowie ergänzende Beobachtungen (Abb. 9 Nr. 4).

Die Kampagne in den Gymnasien des Jahres 2012 diente ausschließlich dem Abschluss des Projektes zur Bau- und Funktionsgeschichte der Gymnasien Prienes, das bereits seit der Kampagne 2009 durchgeführt wurde (Abb. 9 Nr. 5).

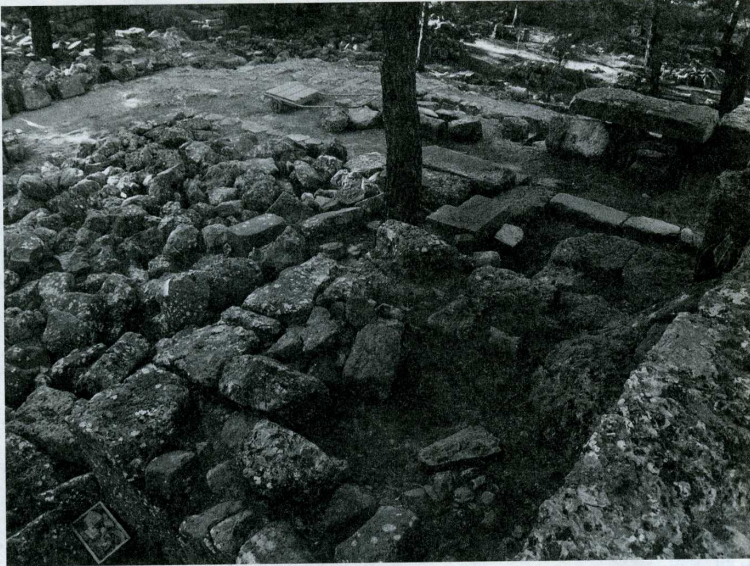
Abb. 11: Vormarkt von Westen (H. Mert)

Das ganze Areal des Vormarktes hat eine Länge von 42 m und eine Breite von 20 m (Abb. 11). Der Baukomplex besteht (vom Westen nach Osten) aus einem Felsklotz, einem Podest oder Podium mit einer Treppe an der Nordseite, einem Peristyl, sechs Kammern mit einer Treppe in der Mitte an der Südseite und einer zweigeschossigen Kaufhalle an der Nordseite. Außerdem befinden sich Verkaufstische an der Nord- und Ostseite. Das Areal wird an der Süd- und Westseite von den Häusern und an der Ostseite von der Westhalle der Agora begrenzt. Die Nordgrenze wird durch die Westtor-Straße bestimmt.

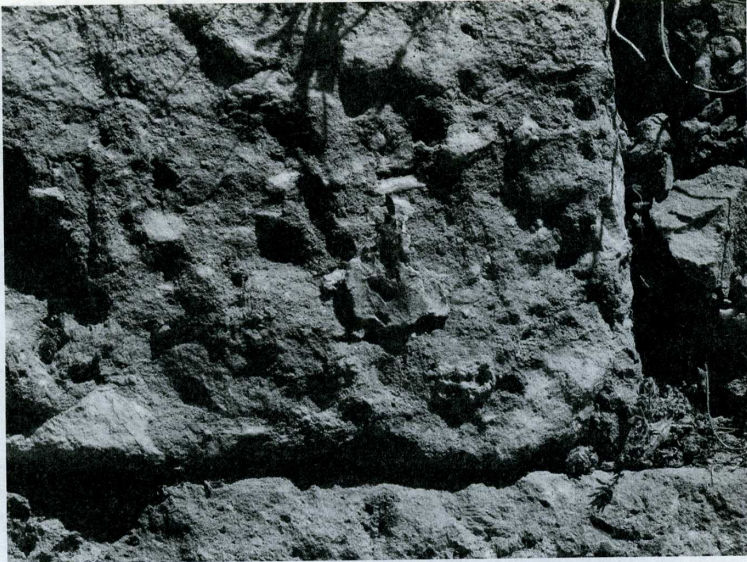
Abb. 12: Vormarkt: Haken zum Aufhängen von Stoffbahnen (H. Mert)

An der Nordmauer über den nördlichen Verkaufstischen wurden Eisenhaken nachgewiesen (Abb. 12). Diese könnten dem Aufhängen von Stoffen als Schattenspende gedient haben. Ferner zeichnen sich verschiedene Bauphasen ab, die in den nächsten Kampagnen genauer untersucht werden sollen.
