**37.**  
**KAZI SONUÇLARI**  
**TOPLANTISI**  
**3. CİLT**

# 2014 YILI PRIENE ÇALIŞMALARI

# DIE ARBEITEN DES JAHRES 2014 IN PRIENE

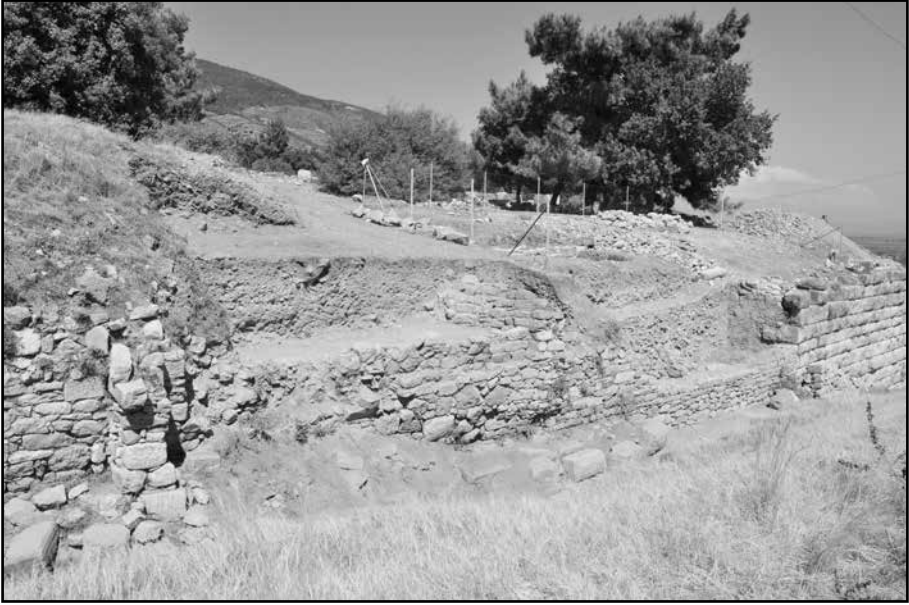
Resim 2: Athena Caddesi'ndeki kazılar (E13-9 ve AEG 35) (H. Mert).

Abb. 2: Grabungen an der Athenastraße (E 13/9 und AEG 35) (H. Mert).

Bu bölgede, Genel Müdürlüğün talimatları doğrultusunda, kuzeyden gelen toprağın baskısı karşısında mukavemetini kaybetmiş ve yoldan geçen ziyaretçiler için hayati tehlike oluşturan geç Roma dönemi duvarının sökülme işlemine devam edilmiştir. Bu işleme yaklaşık 8 m. uzunluğundaki duvar boyunca yükseklik 1 m'ye ininceye kadar devam edilmiştir. Bu aşamada öndeki duvara basınç oluşturan toprak dolgu da alınmıştır. Çalışmalar esnasında dolgu toprağın içerisinde yoğun seramik ve küçük buluntulara rastlanmıştır. Söz konusu küçük buluntuların değerlendirilmesine göre, dolgunun İ. Ö. 1. yüzyılda daha yüksek bir seviye oluşturmak için buraya doldurulduğu ortaya çıkmıştır. (Resim: 2)

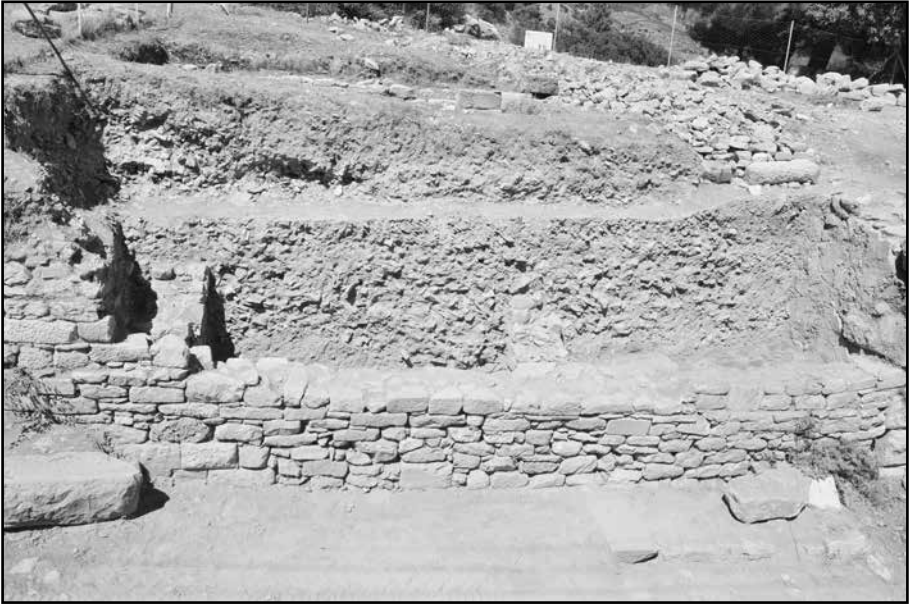
Resim 3: 2014 Kampanyası Athena Caddesi'ndeki kazıların son durumu (H. Mert).

Abb. 3: Endzustand der Grabungen an der Athenastraße mit den zwei Räumen (H. Mert).

Çalışmaların ilerleyen aşamasında ise, dolgu toprak alındıktan sonra en alta iki Hellenistik mekâna ait Kuzey-Güney yönlü duvarlara rastlanılmıştır. (Resim: 3) Hellenistik zemin altında ise mermerden yumurta formunda bir küvet ve su boruları gün yüzüne çıkmıştır. Buradaki su sisteminin fonksiyonu ise henüz bilinmemektedir. (Resim: 4)

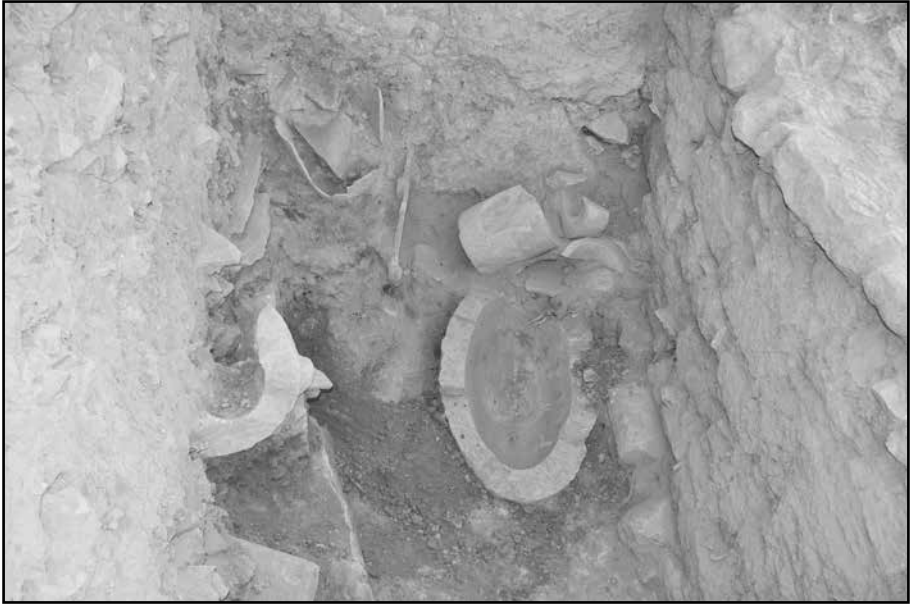
Resim 4: AEG 35 Su Tesisatı (H. Mert).

Abb. 4: Wasserinstallationen in AEG 35 (H. Mert).

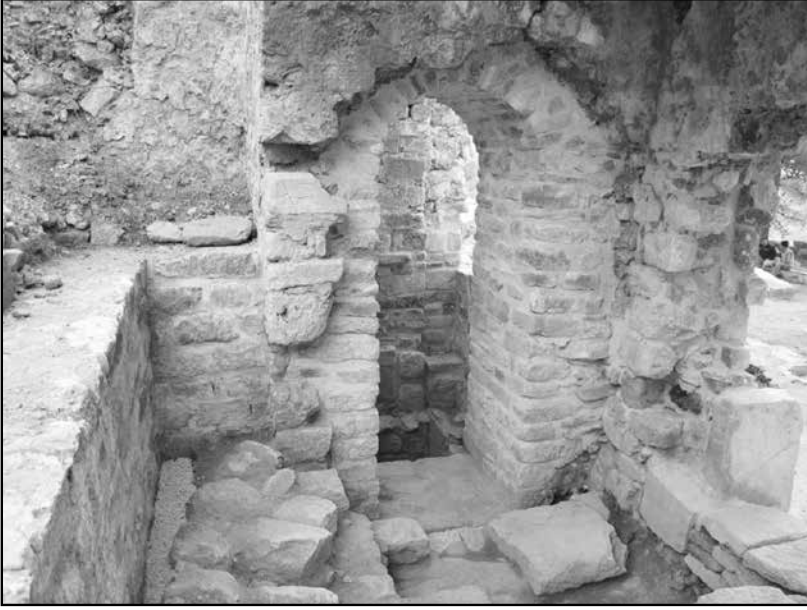
Resim 8: C Mekânının onarımdan sonraki durumu (A. Hoffschildt).

Abb. 8: Innenansicht des südlichen Bereichs des wiederhergestellten Raumes C (A. Hoffschildt).

C Mekânı Güney Duvarındaki Nişin Korunması Çalışmaları: Öncelikle C mekânı tonozlu nişin içindeki dolgu toprağı kaldırılmıştır. Daha sonra niş ve tonoz ayağı birleşimindeki toprağın alınması sonucu ortaya çıkan statik problemini çözmek için, iç duvar düzlemindeki moloza karşı bir destek duvarı yapılmıştır.

Burada daha geç kullanımların da vurgulanması amaçlı modern bir taşıyıcı kemer yapımına karar verilmiştir. Orta açıklığı 1 m. olan, 1.80 m. eninde, 4 m. yüksekliğinde olan bu kemerli yığma duvarda yapının orijinalinden ayırt edilmesini sağlayan küçük taşlar ve çimento harçlı sıva kullanılmıştır (Resim: 8).

Tonozun üst yapısı temizlenerek suya akış eğimi verilmiş kireç harçlı 23.5 m<sup>2</sup>.lik alanda capping (şapkalama) uygulaması yapılmıştır. Ayrıca C mekânında kazılar sonucu ortaya çıkan batı duvar kısmında da capping (şapkalama) ve derz uygulaması yapılmıştır.

Hauptaspekte waren die Wiederherstellung des tonnengewölbten Raumes (Abb. 8) und seines originalen Einganges und die Sicherung der Nordmauer (Abb. 9) durch 8,5 m. lange Zuganker, die bis zur Südseite durch Kanäle in der Erde verlaufen, wo sie mit Steinen und Beton widergelagert sind. Durch die Anker wird ein weiteres Auskragen der Wand über die dort verlaufende Theaterstraße verhindert. Für den Fall zukünftiger weitergehender Ausgrabungstätigkeit an den Thermen sind die Rückverankerungen vollständig reversibel ausgeführt.

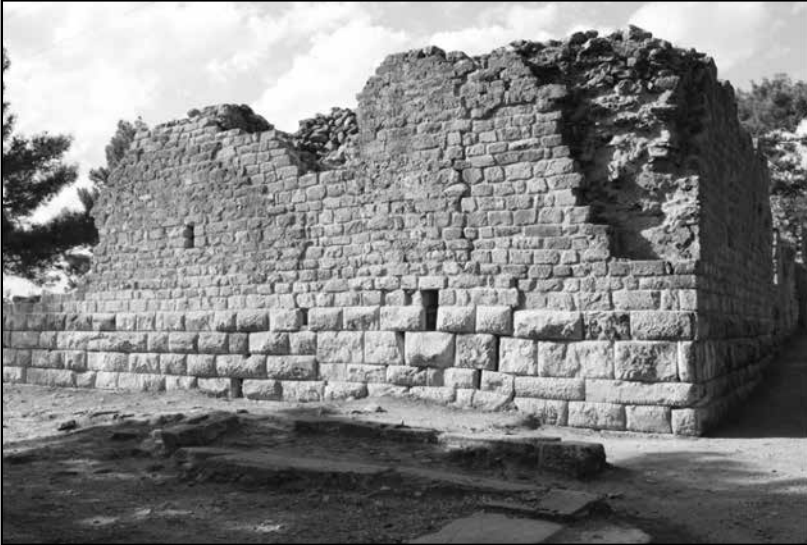
Resim 9: Roma Hamamı doğu dış duvarının restorasyondan sonraki durumu (A. Hoffschildt).

Abb. 9: Östliche Außenmauer der Thermen nach der Restaurierung 2014 (A. Hoffschildt).

Doğu Duvarı Restorasyonu: Burada da öncelikle cephe temizliği yapılarak çatlak ve derz aralarından çıkmış bitki ve toprak temizliği yapıldı. Daha sonra cephenin ortasında yer alan duvardaki boşluk geçici olarak şağlamlaştırıldı.

Duvar yüzeyinde eksik olan kısımlar orijinal taş dokusuna uyularak kireç harcı ile örüldü. Tüm cephe tamirinde toplam 145 adet kesme taş kullanıldı. Bunun yanında arka boşlukları tamamlamak için *opus caementitium* duvar örgüsü yapıldı (Resim: 9).

Doğu duvarının kuzey bölümünde depremler sonucu binanın oturmasıyla oluşan bir çatlak vardı bu da şağlamlaştırıldı. Bunlara ilaveten cephede gerekli görülen derz boşluklarına kireç harcı ile derz uygulaması yapılmıştır.

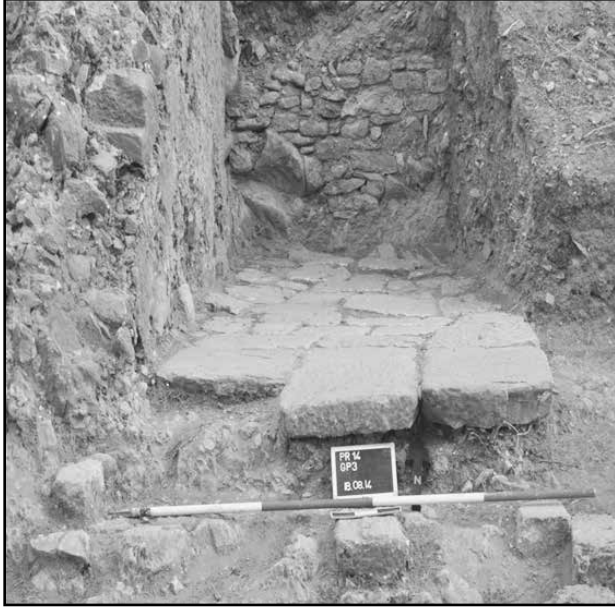
Resim 11: Gıda Pazarı'nın Kuzey stoasının batı odası ve zemin döşemesi (H. Mert).

Abb. 11: Plattenboden der nördlichen Stoa des Lebensmittelmarktes (H. Mert).

Bu alanda in-situ olarak iyi durumda korunmuş döşeme plakalarından bazılarını sökerek altındaki kontekt buluntu yardımıyla bu plakaların ne zaman döşendiği konusunda bir "terminus post quem" elde etmek hedeflenmiştir (Resim: 11).

Döşeme plakalarının altında, kül grisi toprak dolgu içinde yoğun seramik parçaları ele geçmiştir. Burada ele geçen malzemenin karakteristik özelliklerine göre, bu grup homojen dolgu malzemesi özellikleri göstermektedir. Malzeme içinde kemik ve küçük tanımlanamayan kiremit parçaları ve bunlara karıştırılmış olan skyphos, kâse ve tabak gibi küçük kap parçaları gözlemlenmiştir. Kap parçalarının çoğunda ve kemiklerde yanık izleri vardır.
