KAZI SONUÇLARI TOPLANTISI 2. CİLT

2015 YILI PRIENE ÇALIŞMALARI

Hasibe İSLAM AKAT*
İbrahim Hakan MERT

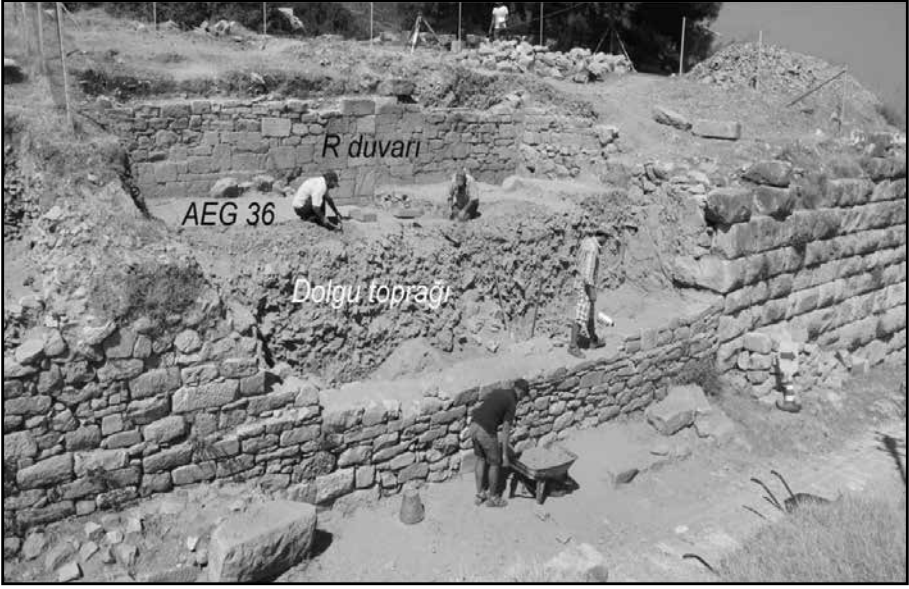
Resim 2: Athena Caddesi'ndeki Kazılar (AEG 36, 31, 30, 37) (H.Mert).

AEG 36 açmasının amaçlarından birisi, antik kentin E 13 *insulasının* güneyindeki teras yapısında Priene tarihinin farklı evrelerini gösteren bir "vitrin" oluşturmaktır. Diğer bir amaç ise, Athena Caddesi'ndeki teras duvarının oluşturduğu tehlikeyle ilgili problemi çözmektir. Açmanın batısında "U" duvarının duvar tacına erişilmesinden sonra AEG 36 açmasındaki çalışmalar tamamlandı. Buradaki çalışmalara 2016 yılında devam edilmelidir ve bu kapsamda "U" duvarının güney kısmındaki sıvalarda da restorasyon/konervasyon çalışmaları yapılmalıdır (Resim: 2).

AEG 31 açmasının AEG/E13 *insulasında* bu yıl sürdürülen kazı çalışmalarının devamında E ve R duvarları arasında kalan köşede AEG 30 ve 31 açmalarının dolguları 2011 yılında erişilen seviyeye kadar kazılmıştır. 2016 yılında AEG 36'daki çalışmalara paralel olarak AEG 31'deki çalışmalar da E 13 *insulasının* güneyindeki oda sırasının iki mekânını açmak amacıyla devam ettirilmelidir. AEG/E13 *insulasında* bu yıl sürdürülen kazı çalışmalarının devamında E ve R duvarlarının arasında kalan köşede AEG 30 ve 31 açmalarının dol-

guları 2011 yılında kazılan seviyeye kadar alındı ve AEG 30 açması da AEG 36 seviyesine kadar 10. seviyede daha da derinleştirildi. 2016 yılında AEG 36'daki çalışmalara paralel olarak AEG 30'daki çalışmalar da E 13 *insulasının* güneyindeki oda sırasının iki mekânını açmak amacıyla devam ettirilmelidir.

AEG 37 açması R duvarının ve AEG 36 açmasının kuzeyindedir. Bu açmanın amacı, ortaya çıkartılan R duvarına oluşacak yamaç baskısını azaltmak ve kışın oluşabilecek erozyon tahribatını azaltmaktır. 2015 yılında R duvarının üst seviyesine kadar kazılmıştır.

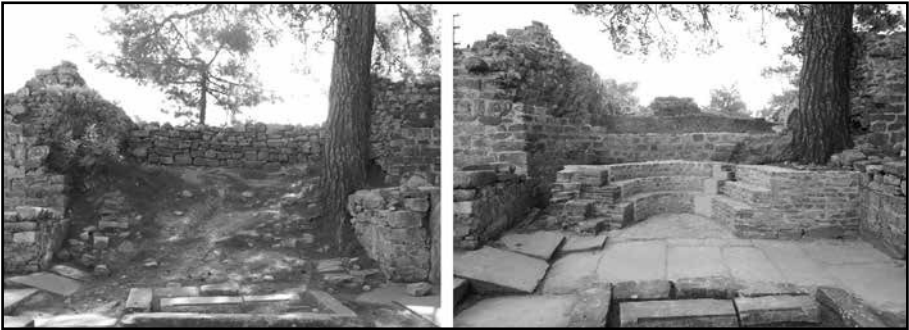
Resim 3: Kilise Apsisinin çalışmalarından önceki (sol) ve sonraki (sağ) durumu. (G. Küçükosmanoğlu).

Apsis duvarı arkasındaki taş ve toprak dolgunun baskısını azaltmak ve apsis duvarı stabilitesini arttırmak için apsis duvarının arkasında yeni bir

harçsız duvar apsis duvarı seviyesi altından başlanarak örülmüştür (Resim: 3).

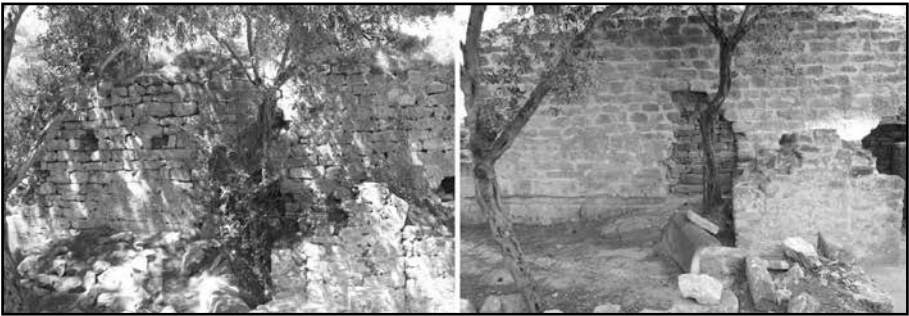
Resim 6: Gney duvar -A- mekânı batı tonoz blmnn alıřmalardan nceki (sol) ve sonraki (saę) durumu. (G. Kkosmanoęlu).

Hamam A Mekânı batı tonoz bölümünde müdahale öncesi ve onarım sürecinde ahşap ve demir destek elemanları ile tonoz yapısında geçici önlem alınmıştır (Resim: 6). Tonozun kemer biçiminde olan duvarın iç mekân yüzündeki strüktüründe, onarım yapılarak bu kısım sağlamlaştırılmış, çatlak kısımların onarımları yapılmıştır. Tonoz açıklığı arkasındaki dolgunun baskısını azaltmak amacıyla duvardaki bu açıklığın arkasındaki zemin seviyesinden başlanarak tonoz açıklığı içine bir kuru duvar yapılmıştır. Bu duvarın arkasındaki toprak ve taş dolgu uygun bir eğim ile düzenlenmiştir.

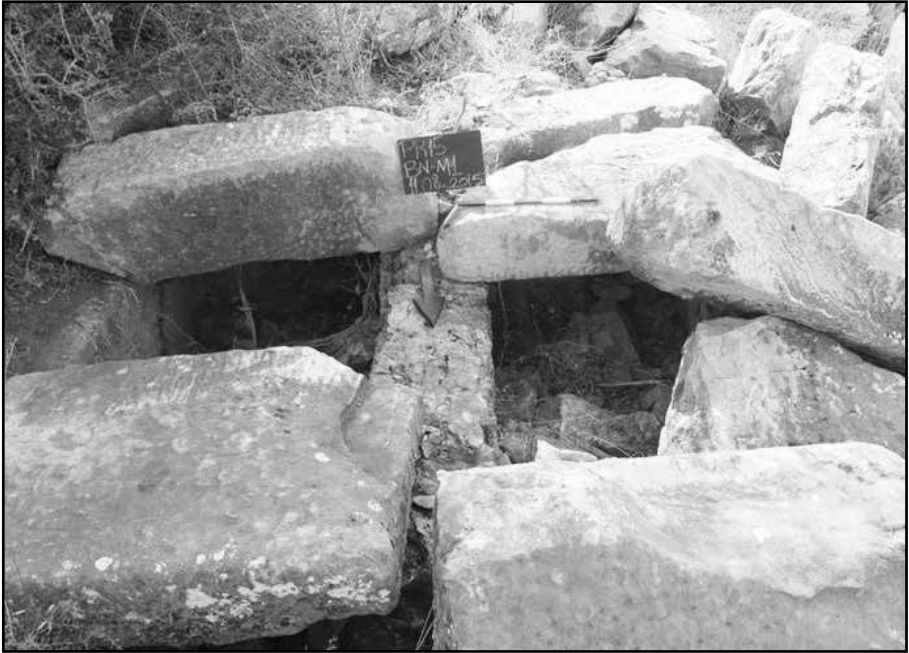
Resim 8: Batı Nekropolü M1 No'lu Mezar (H. Gülmez).

Çalışmalara, Doğu nekropollerinden, bugünkü ören yeri otoparkından doğu kapısına doğru çıkan rampanın kuzeyinden başlanmıştır. Bu bölgede kayaya oygu, lahit ve tonozlu mezar tiplerinden yaklaşık 40 adet mezar göz- lemlenmiştir. Bu mezarların bir kısmının Antik Dönemde soyulduğu, iki adet mezarın ise modern defineciler tarafından talan edildiği görülmüştür. Ancak, halen daha açılmamış mezarlar mevcuttur (Resim: 8).

Batı Nekropolü'ndeki çalışmalar, şehrin batı kapısının hemen önünden, kuzeye doğru olarak başlamıştır. Burada bulunan mezar tipleri Doğuda gö- rüldüğü gibi çeşitlilik göstermemekle birlikte, benzer bir şekilde birbirlerine yakın, kümeler halinde görülmüştür. Buradaki mezarlar genellikle kayaya oygu şekilde yapılmış, bir veya iki kenarında ise düzgün taş bloklar kullanıl- mıştır. Aynı zamanda arazide çok sayıda mezar kapağı olduğu düşünülen taş bloklar bulunmuştur. Buradaki mezarların çoğu talan edilmiş olsa da, üye- rinde hala kapakları bulunan, soyulmamış izlenimi veren mezarlar da bulun- maktadır. Batı Nekropolü'nde de yaklaşık 40 adet mezar izine rastlanmıştır.

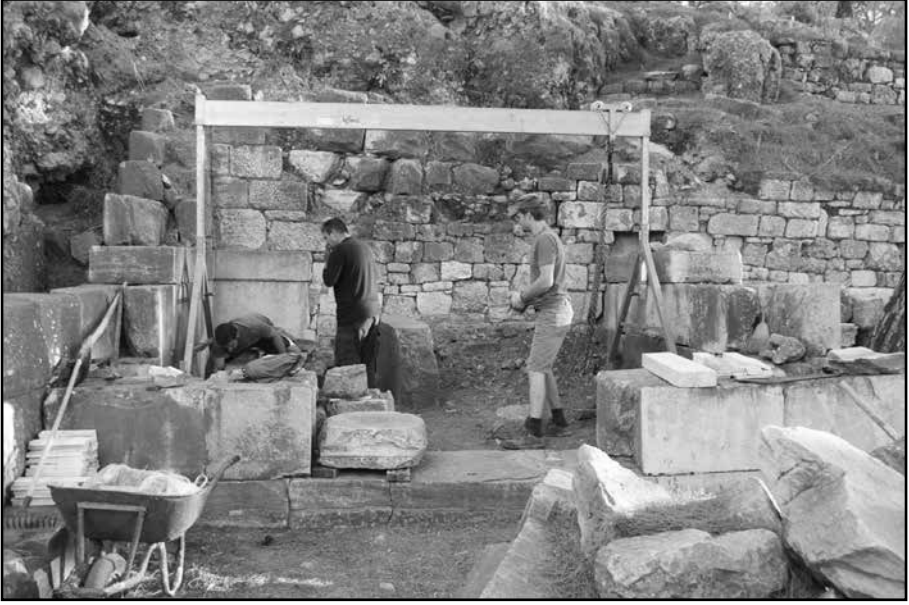
Resim 9: Kutsal Stoa'nun doğusunda yapılan çalışmalar. (A. Filges).

mıyla kutsal stoanın en batısında bulunan dükkanların içindeki ve önündeki mimari bloklar (yaklaşık 50 adet) sistematik bir şekilde taşınarak bir taş deposu oluşturuldu. Böylece gelecek senelerdeki çalışmalarda kullanılmak üzere bu bloklar hazır duruma getirildi (Resim: 9).
