KAZI SONUÇLARI

24 – 28 MAYIS 2010
İSTANBUL

DIE ARBEITEN IN PRIENE IM JAHRE 2009

Wulf RAECK*
Frank RUMSCHEID

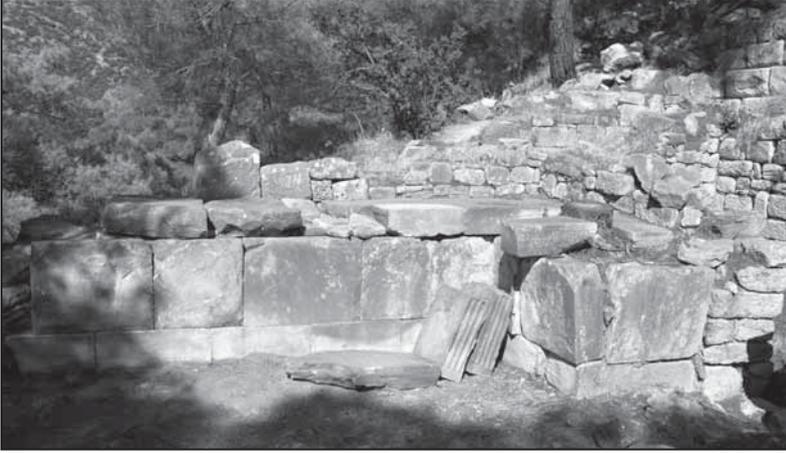
Abb. 1: Demeterheiligtum. Westliches Bankett nach der Restaurierung (Photo W. Raeck)

Resim 1: Demeter Kutsal Alanı. Restorasyon sonrası batı podyum (Fotoğraf W. Raeck).

In diesem Jahr wurden die seit mehreren Jahren geplanten Reparaturarbeiten im Demeterheiligtum begonnen, nachdem mit Genehmigung der zuständigen Behörden die Pinien gefällt werden konnten, durch die einige Mauern der Kulträume stark beschädigt worden waren (Abb. 1).

Demeter Kutsal Alanı'nda, görevli kurumların onayı alındıktan sonra, kült mekânlarının duvarlarında tahribata yol açan çam ağaçlarının kaldırılması ile birkaç yıldır planlanan onarım çalışmalarına bu yıl başlanmıştır (Resim: 1).

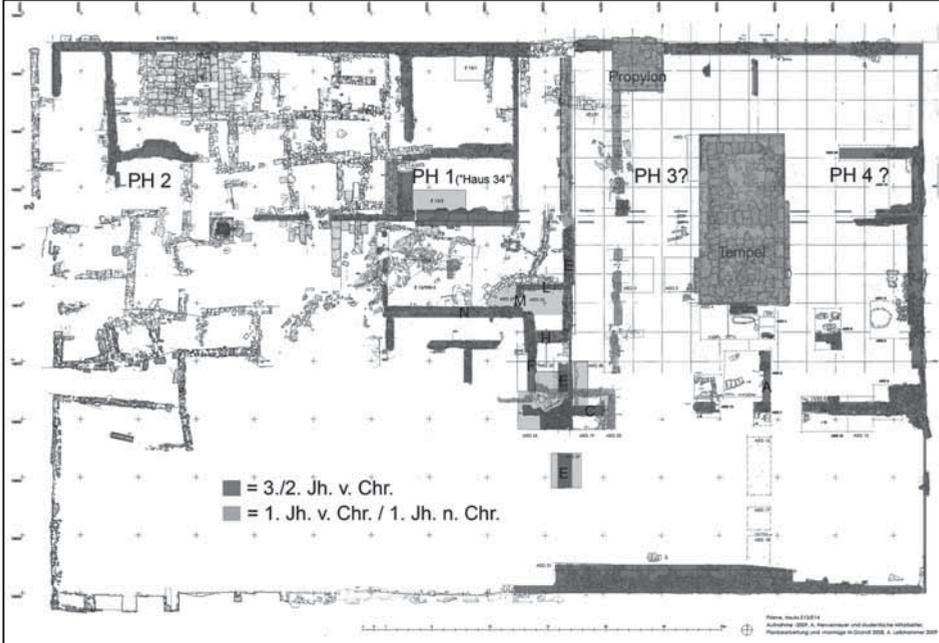
Abb. 3: Steinplan der Insulae E 13 und E 14 mit Bebauungsphasen (Zeichnung A. Hennemeyer u.a.)
 Resim 3: Yapı evreleriyle beraber E 13 ile E 14 insularları taş planı (Çizim A. Hennemeyer et al.).

Im Heiligtum der ägyptischen Götter und der westlich benachbarten Insula E 13 (Abb. 2) wurden die Grabungen aus dem Vorjahr fortgesetzt, um weitere Klarheit über das Aussehen und die architektonische Entwicklung dieses Bereiches vor dem Bau des Podiumtempels im Späthellenismus oder der frühen Kaiserzeit zu erlangen. Hierzu wurden baugeschichtliche Untersuchungen durchgeführt und insgesamt 9 Grabungsschnitte von meist sehr kleinen Abmessungen angelegt, abhängig von der Grundrissgestaltung der antiken Bebauung in diesem Bereich (Abb. 3).

Mısırlı Tanrılar Kutsal Alanı ile batısında yer alan E 13 insulasında (Resim: 2) önceki yılda başlanan, podyum tapınağının Geç Helenistik veya Erken Roma Döneminde inşasından önce bu alanın görünümü ile mimarî gelişimini aydınlatmak amacıyla yapılan kazı çalışmalarına devam edilmiştir. Bu amaçla, alanın mimarî tarihine yönelik araştırmalar yürütülmüş ve burada bulunan antik yapılaşmanın plan düzenlemesine bağlı olarak çoğu küçük boyutlu toplam 9 açma açılmıştır (Resim: 3).

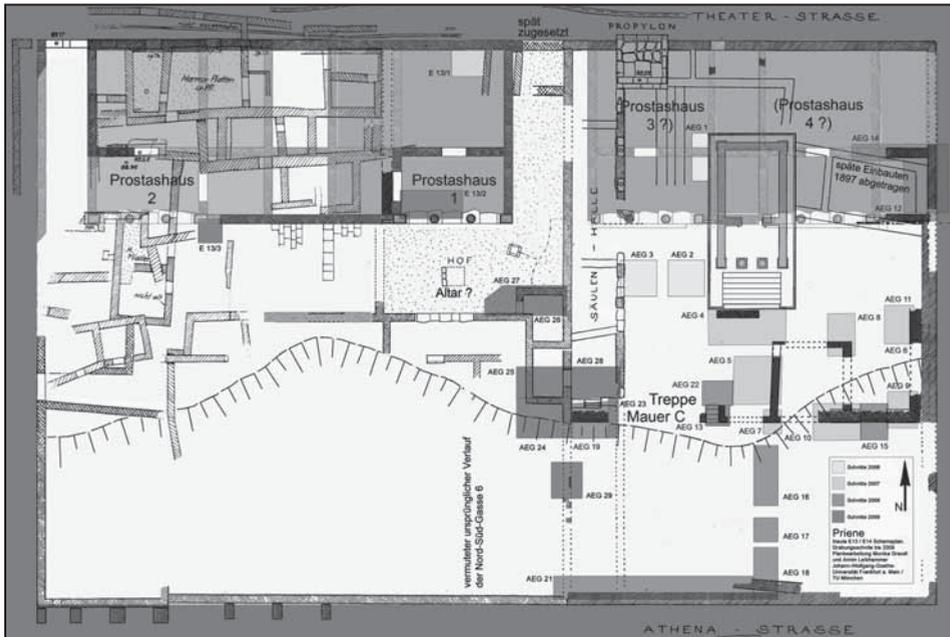
Abb. 4: Insulae E 13 und E 14: Zeichnerische Rekonstruktion mit Prostashausern und Tempelareal (Zeichnung A. Hennemeyer)
 Resim 4: E 13 ve E 14 insularları: Prosta evleri ve tapınak alanıyla rekonstrüksiyonu (Çizim A. Hennemeyer).

Die in den vergangenen Kampagnen erarbeitete Einteilung der Hauptphasen hat sich im Wesentlichen bestätigt. Sie konnte aber in einigen Punkten weiter differenziert werden und läßt sich wie folgt zusammenfassen (Abb. 4):

1. Für das 4. oder frühe 3. Jh. ist eine Wohnbebauung im Parzellenschema der Gründungsphase möglich, bis jetzt aber nicht nachgewiesen.

2. Um 200 v. Chr. wird das Gelände durch zwei Stützmauern stufenförmig terrassiert. Die tief fundamentierte Mauer C erstreckt sich in Ostwest-Richtung über die gesamte Insula E 14 und setzt sich anscheinend im Westen fort; eine weniger massive Mauer E, die von Norden nach Süden verläuft, markiert die Stufe im von Westen nach Osten abfallenden Gelände etwa an der Grenze zwischen beiden Insulae. Sowohl im Norden als auch im Westen schließen sich weitere Gebäude an. Gleichzeitig mit der Terrassierungsmaßnahme werden im Nordteil der Insulae wahrscheinlich vier Gebäude im Typus des Prostashauses errichtet, die aber wesentlich größer sind als die aus der Gründungszeit der Stadt bekannten Wohnhäuser aus dem westlichen Stadtviertel. Sie haben eine gemeinsame Front auf ihrer Südseite.

3. Um oder nach 100 v. Chr. werden die Terrassenmauer C und ihre Anbauten zerstört bzw. abgerissen. Auch die Prostashäuser sind hiervon betroffen, werden aber wieder auf- und umgebaut. Der Zerstörungsschutt wird zur Auffüllung einer weiteren Terrassierung verwendet. Hierdurch wird das Niveau der bisher tieferen Geländestufe südlich der Terrassenmauer C dem der nördlichen Stufe angeglichen. So entsteht in der Insula E 14 nunmehr eine gleichmäßige Platzfläche.

4. Auf dieser Terrassierung werden der Tempel und weitere architektonische Elemente des Heiligtums errichtet, die heute das Bild bestimmen, nämlich die Westhalle und das Propylon. Ungeklärt ist derzeit der zeitliche Abstand zwischen der 2. Terrassierung (nach 100 v. Chr.) und der Errichtung des Tempels.

Önceki kazı sezonlarında ortaya konan ana evrelerin sınıflandırılması, büyük ölçüde onaylanmıştır. Ancak bu durum, aşağıda özetlendiği gibi bazı noktalarda daha da detaylandırılabilir (Resim: 4).

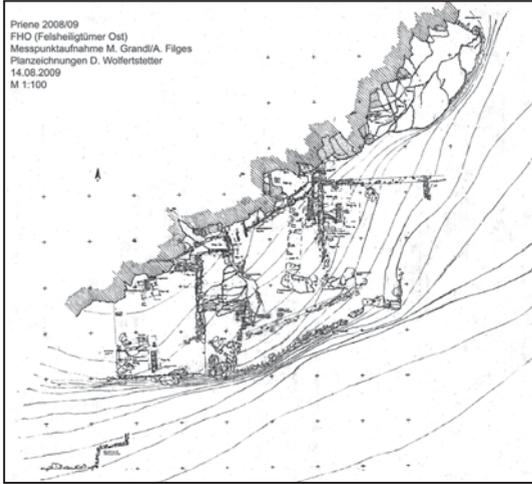
Abb. 5: Östliches Felsheiligtum.
Topographischer Geländeplan mit
Mauerzügen (Zeichnung D. Wolfertstetter
– A. Filges)

Resim 5: Doğu Kaya Kutsal Alanı. Duvar
sıralarının yer aldığı topografik arazi planı
(Çizim D. Wolfertstetter – A. Filges).

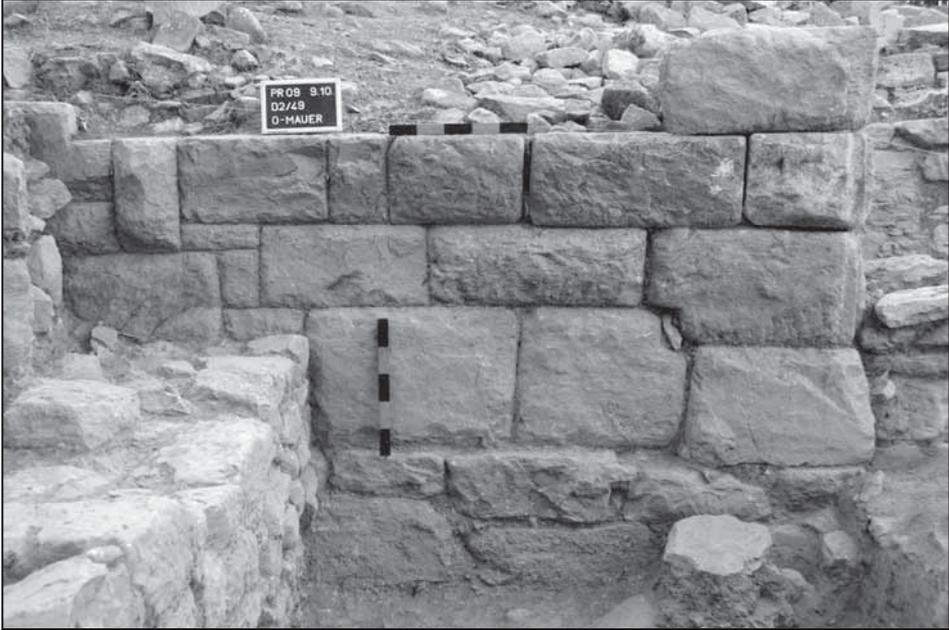
Abb. 8: Insula D2. Haus des Lampon. Ursprüngliche, westliche Außenmauer
(Photo F. Rumscheid)

Resim 8: D 2 insulası. Lampon'un Evi. Orijinal batı dış duvar (Fotoğraf F. Rumscheid).

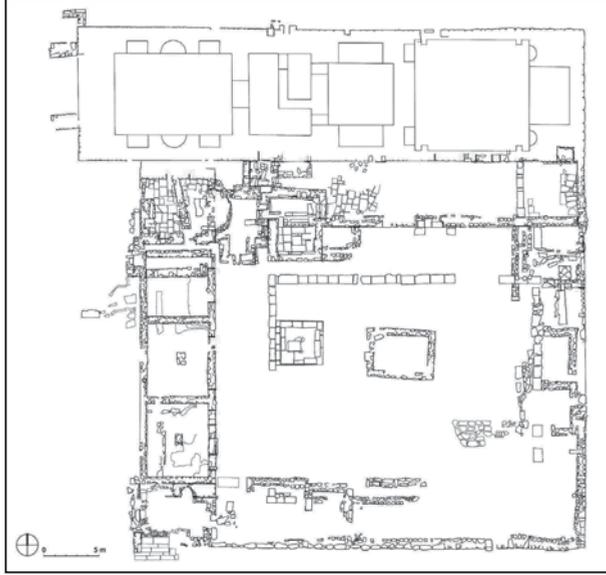
Abb. 10: Oberes Gymnasion. Steinplan auf dem Stand von 2009
(Zeichnung U. Mania/G. Glock)
Resim 10: Yukarı Gymnasion. 2009'daki hâliyle taş planı (Çizim
U. Mania/G. Glock).

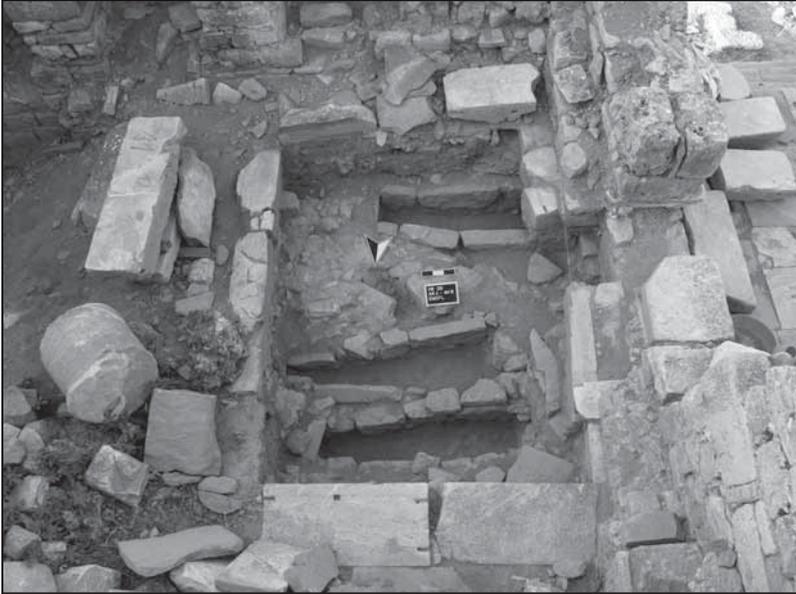
Abb. 11: Kapelle an der Agora: Gräber unterhalb des Bodens der zweiten
Nutzungsphase (Photo J. Fildhuth)
Resim 11: Agoradaki şapel: İkinci kullanım evresinden taban altındaki mezarlar
(Fotoğraf J. Fildhuth).

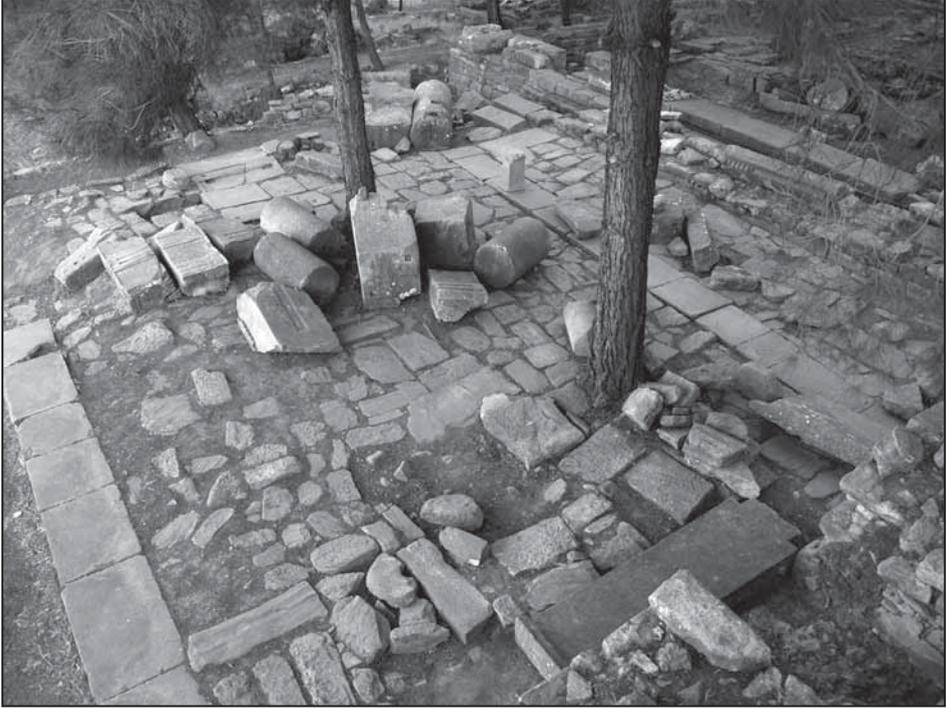
Abb. 14: Insula G 6: Synagoge, Hauptschiff. Ansicht von Osten (Photo W. Raeck)
Resim 14: G 6 insulası: Sinagog, orta nef . Dođudan görünüm (Fotoğraf W. Raeck).

Ein weiterer Schwerpunkt lag auf der Untersuchung der Synagoge in der Insula G 6 im Westteil der Stadt (Abb. 14). Bei der Ausgrabung im späten 19. Jh. war das Gebäude als frühchristliche Hauskirche angesprochen worden, doch wird es inzwischen übereinstimmend als Synagoge angesehen, was durch die Thoranische sowie Menorahdarstellungen belegt ist. Der Bau ist nur unzureichend dokumentiert, über seine Entstehungszeit und Geschichte ist nichts bekannt. Deshalb wurden intensive Reinigungsarbeiten sowie kleinere Sondagen durchgeführt und eine ausführliche zeichnerische Dokumentation begonnen. Dabei wurde ein verschollenes Relief mit der Darstellung einer Menorah wiedergefunden, restauriert und ins Museum Milet gebracht (Abb. 15). Die Synagoge war viel größer als bisher angenommen. Sie ist durch den Umbau eines großen hellenistischen Wohnhauses entstanden und weist zwei Hauptbauphasen auf. Die Funde reichen vom 4. bis ins 7. Jh.; der Fußboden (2. Bauphase) beginnt nach dem 4. Jh.
